県道武生美山線 福井市蔵作町

～道路災害復旧工事～

福井土木事務所 小原英人

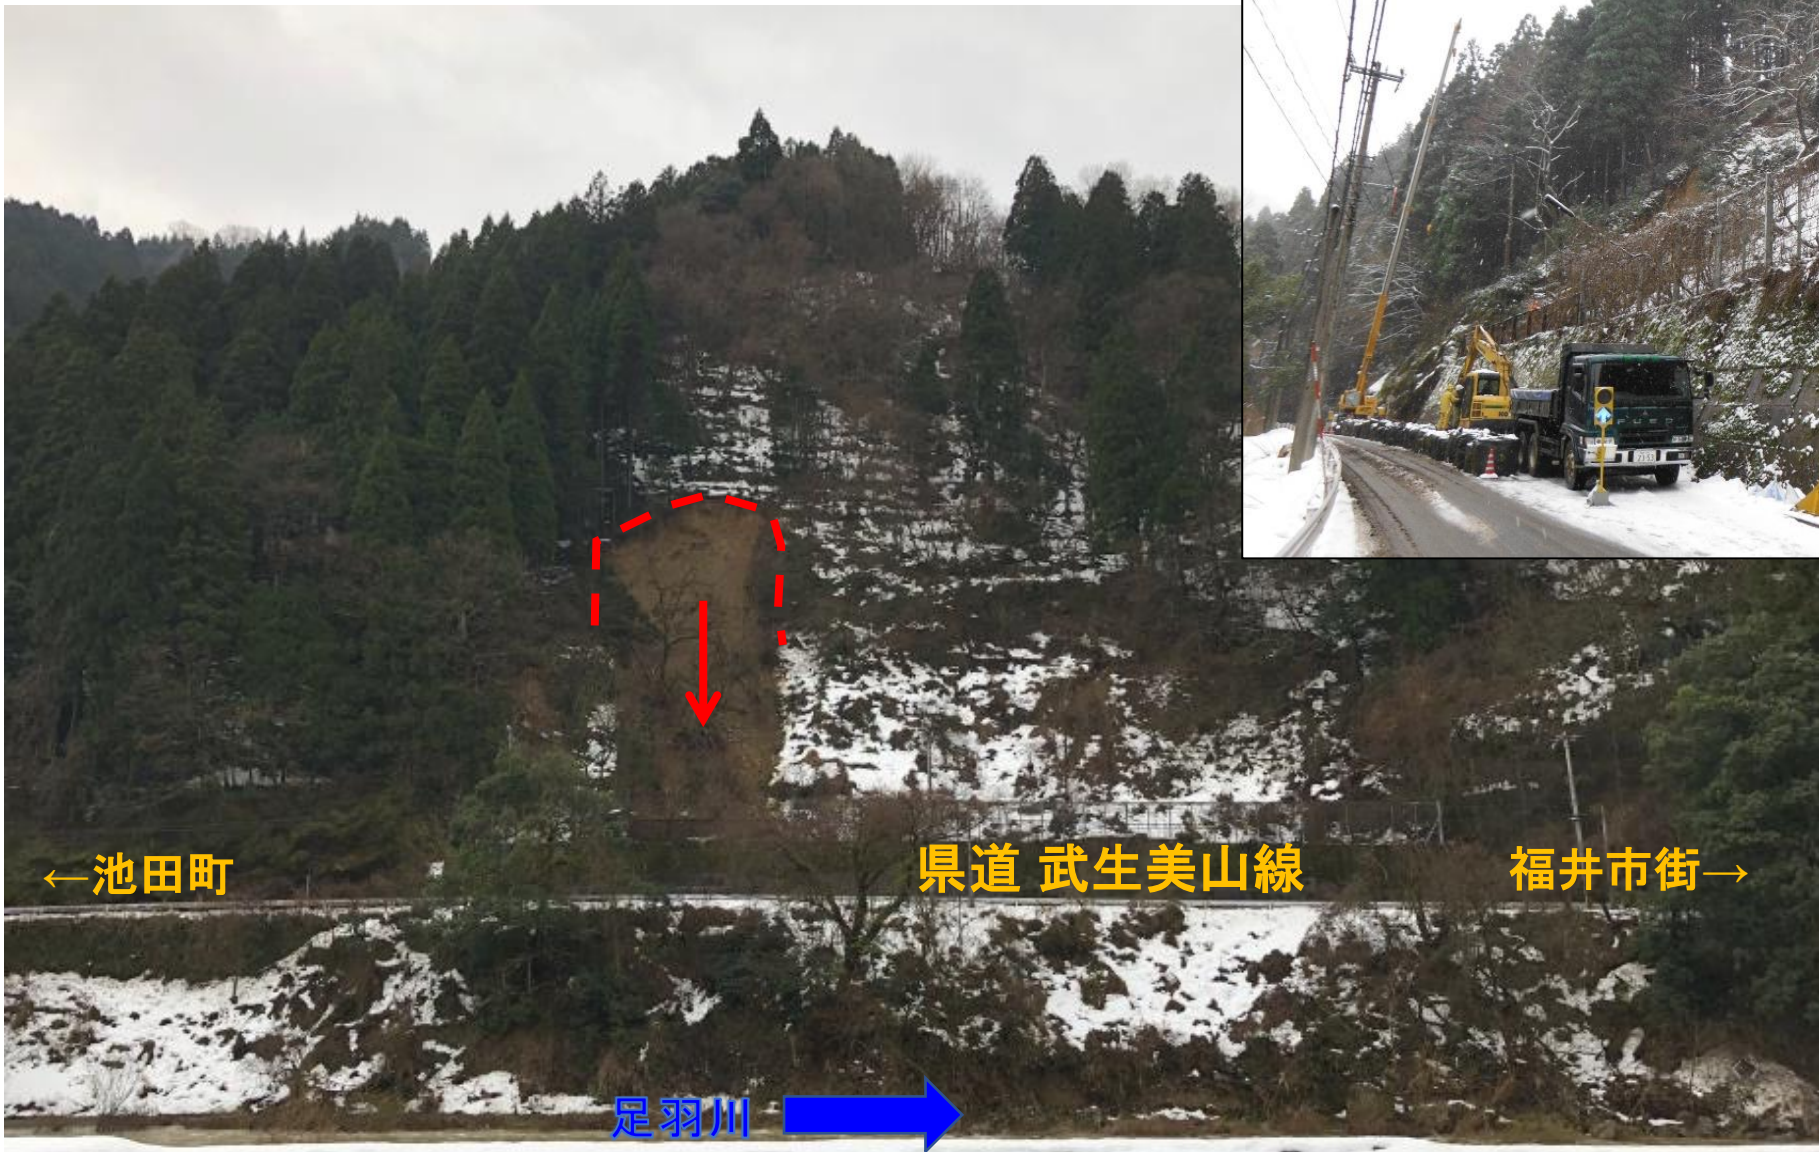
被災概況

平成29年12月25日 先行的崩壊が発生
法面の変位を監視するため、伸縮計を設置

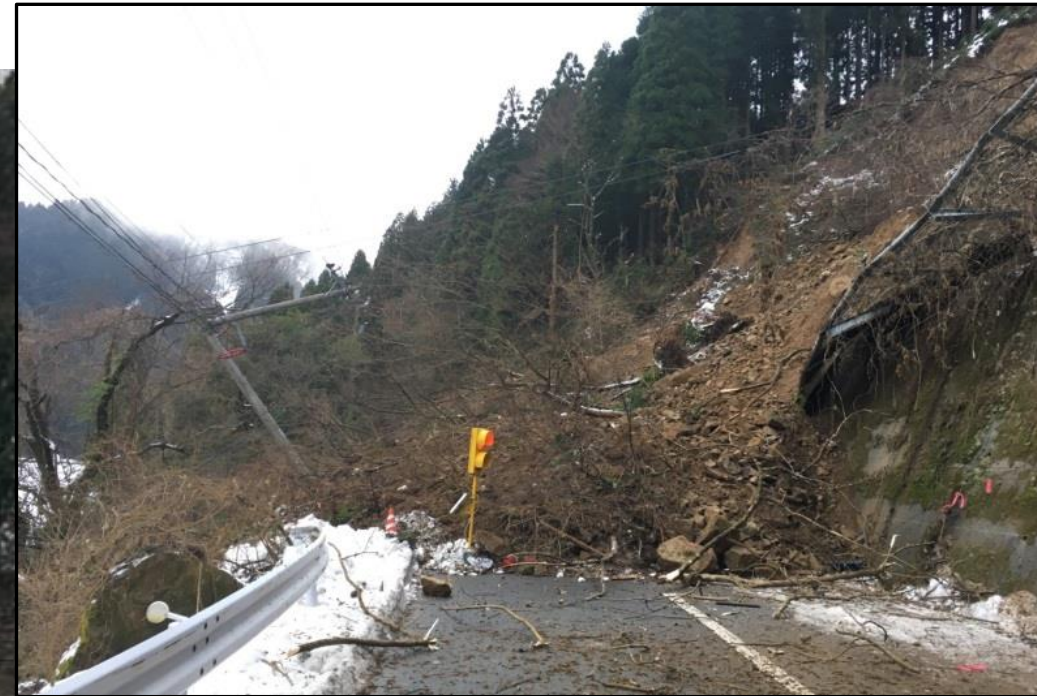
被災概況（平成29年12月29日 地すべり発生）

- 12/29 1:30 伸縮計が管理基準値(2mm/h以上)を観測したため、全面通行止め
- 5:28 地すべり発生(人的被害なし)

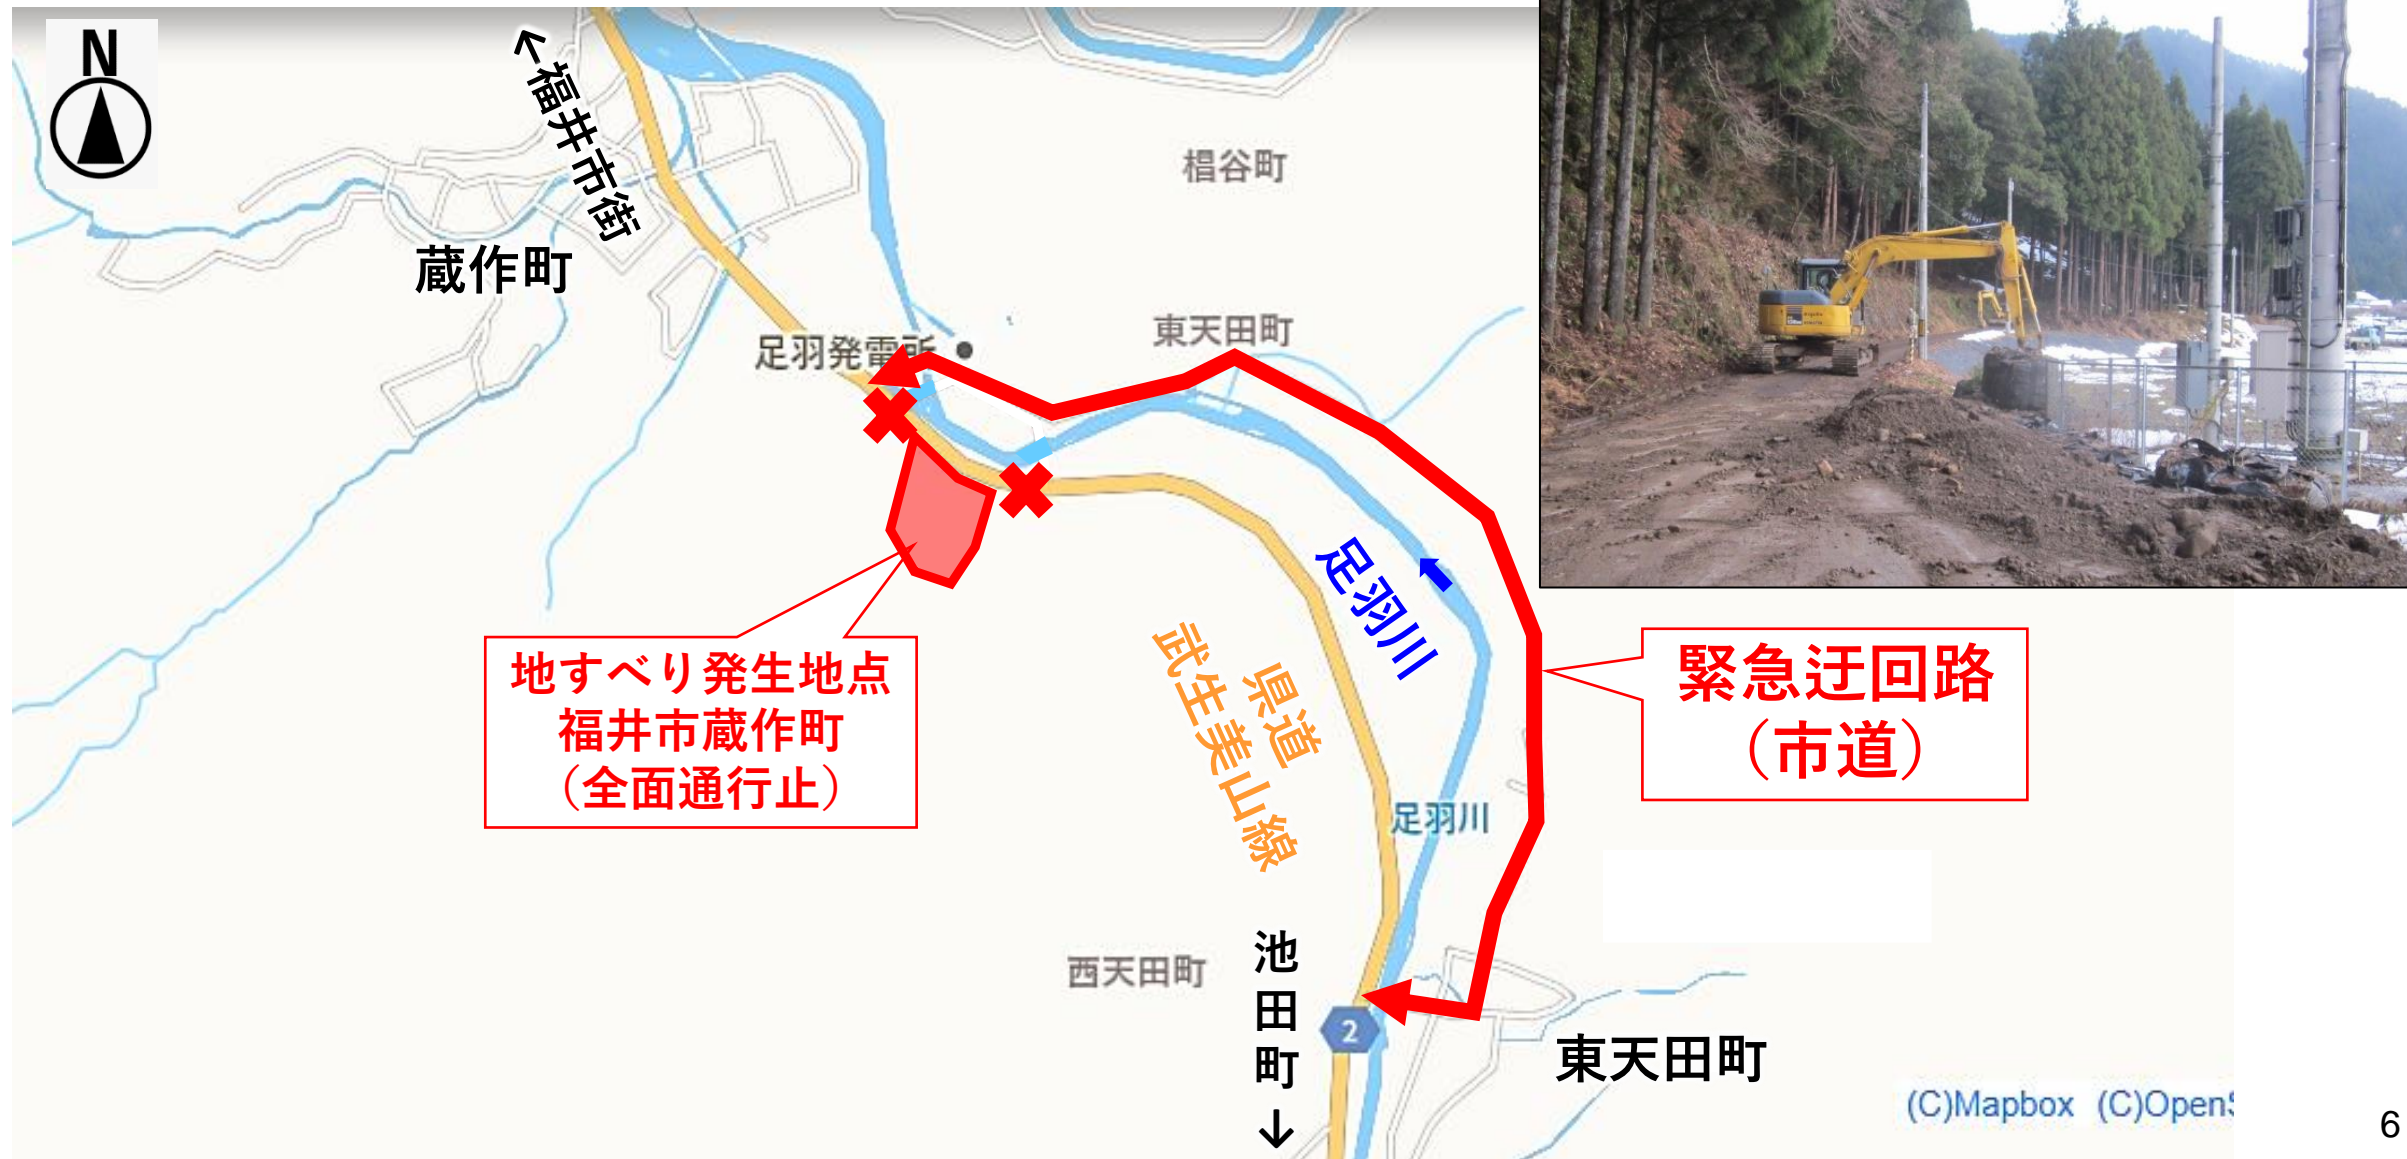
応急仮工事(緊急迂回路の確保)

- ・大幅な迂回を早急に解消するため、足羽川対岸の市道(幅員狭小)を拡幅し、緊急迂回路として使用する。
- ・地すべり発生翌日に工事着手

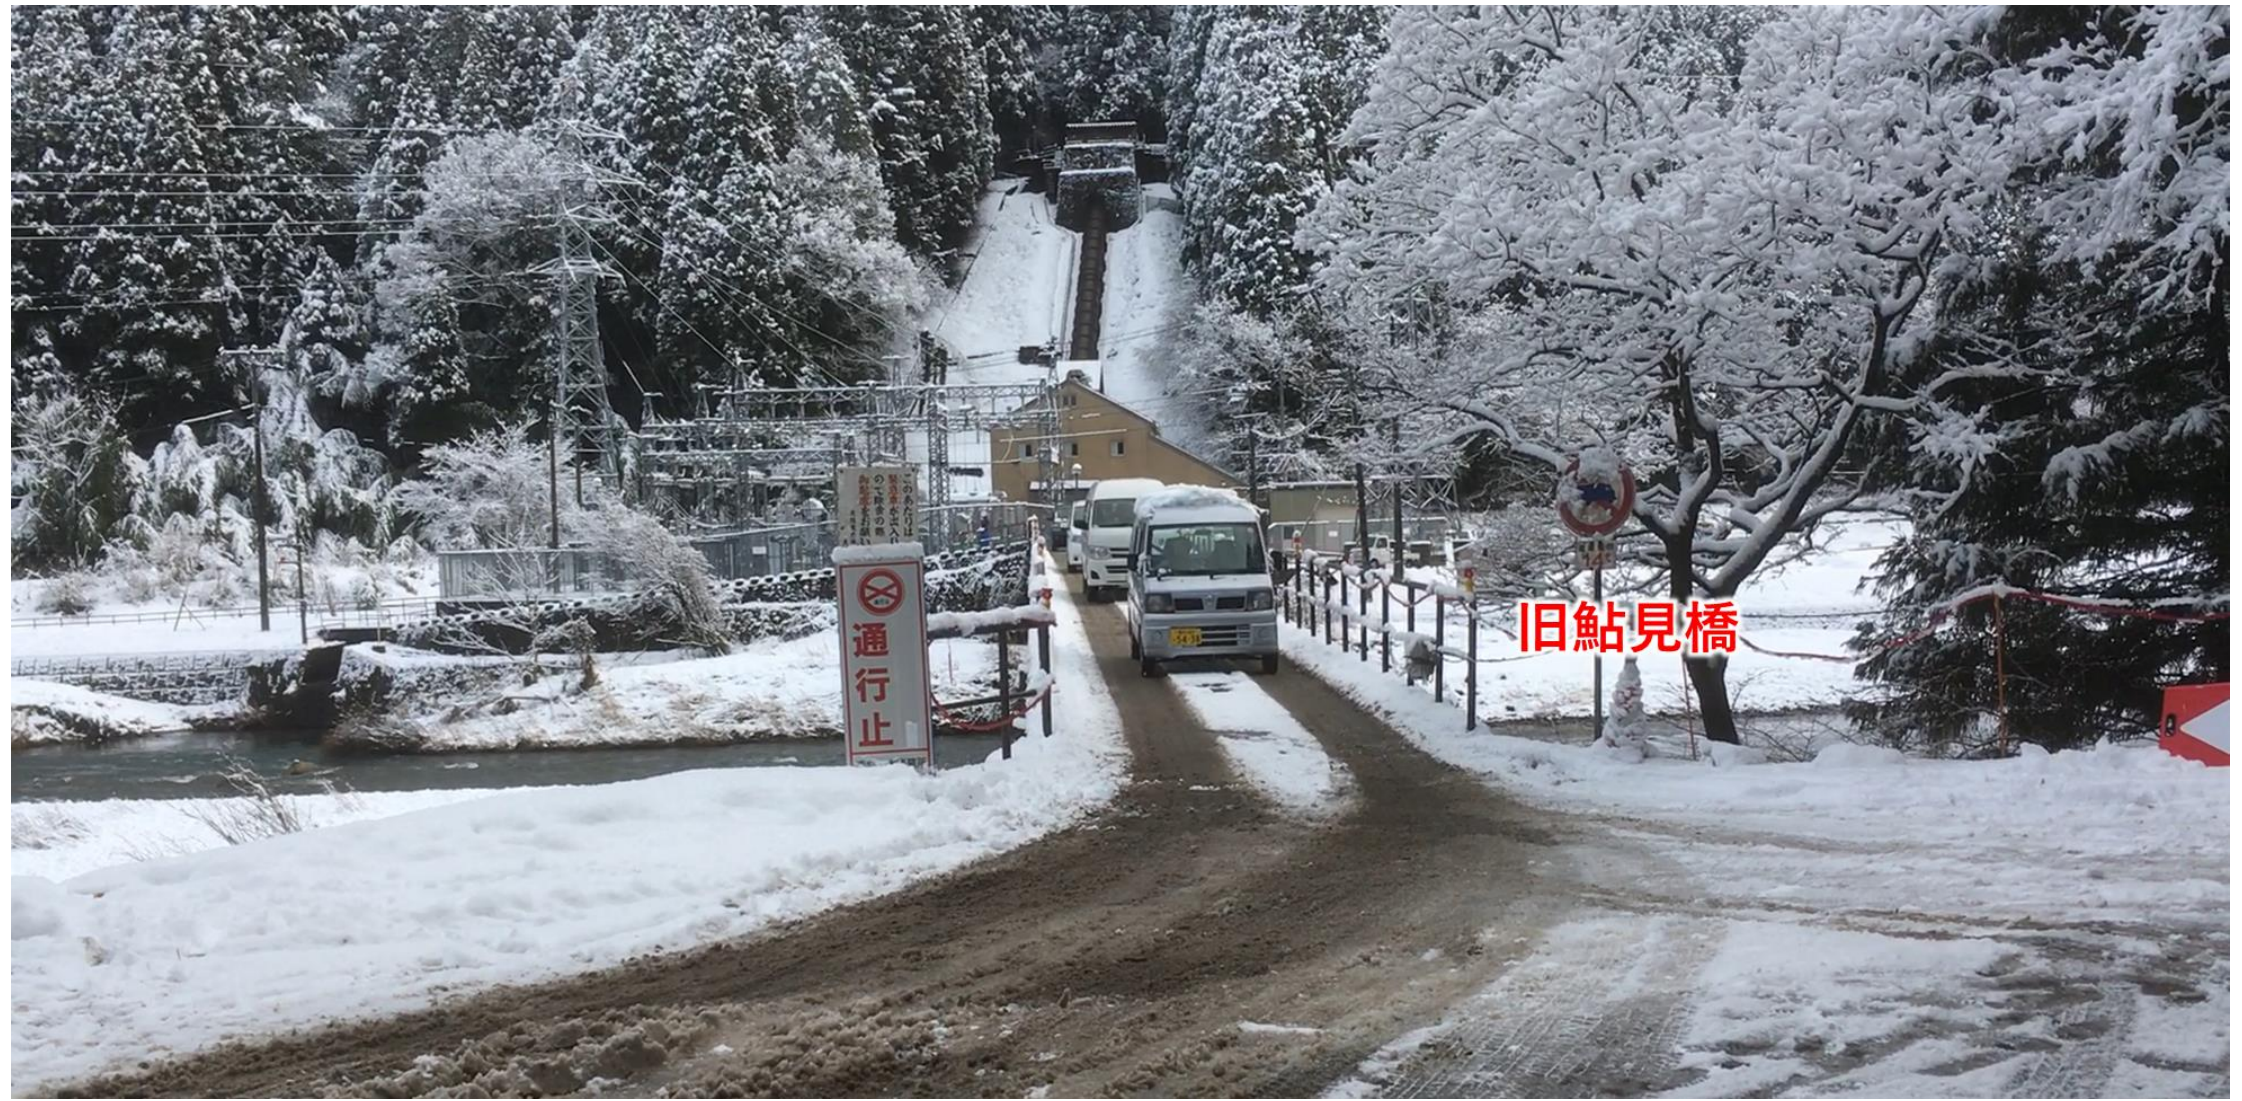
応急仮工事(緊急迂回路の確保)

平成30年1月4日 地すべり発生から7日目

緊急迂回路が開通(旧鮎見橋の様子)

【片側交互通行: 旧鮎見橋の幅員が狭いため、大型車は通行不可】

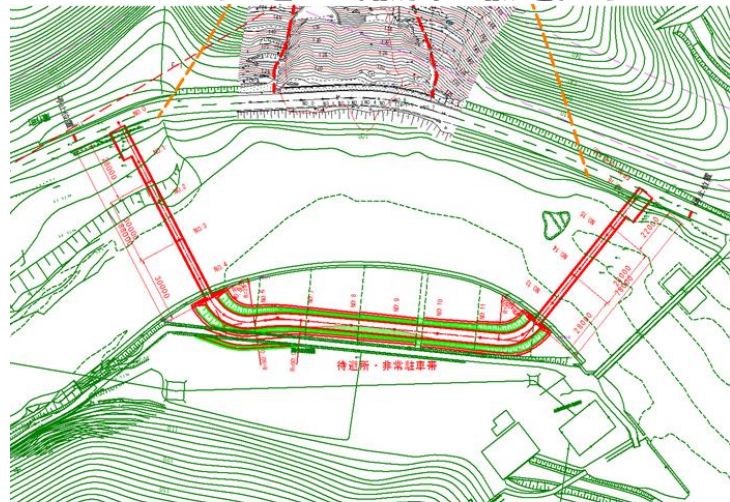
1 右岸迂回(仮橋・仮道)案

- 最も経済的
- 地すべりによる影響範囲を回避しており、防災性に優れる

工事費 : 2.7 億円

工期 : 約2ヵ月

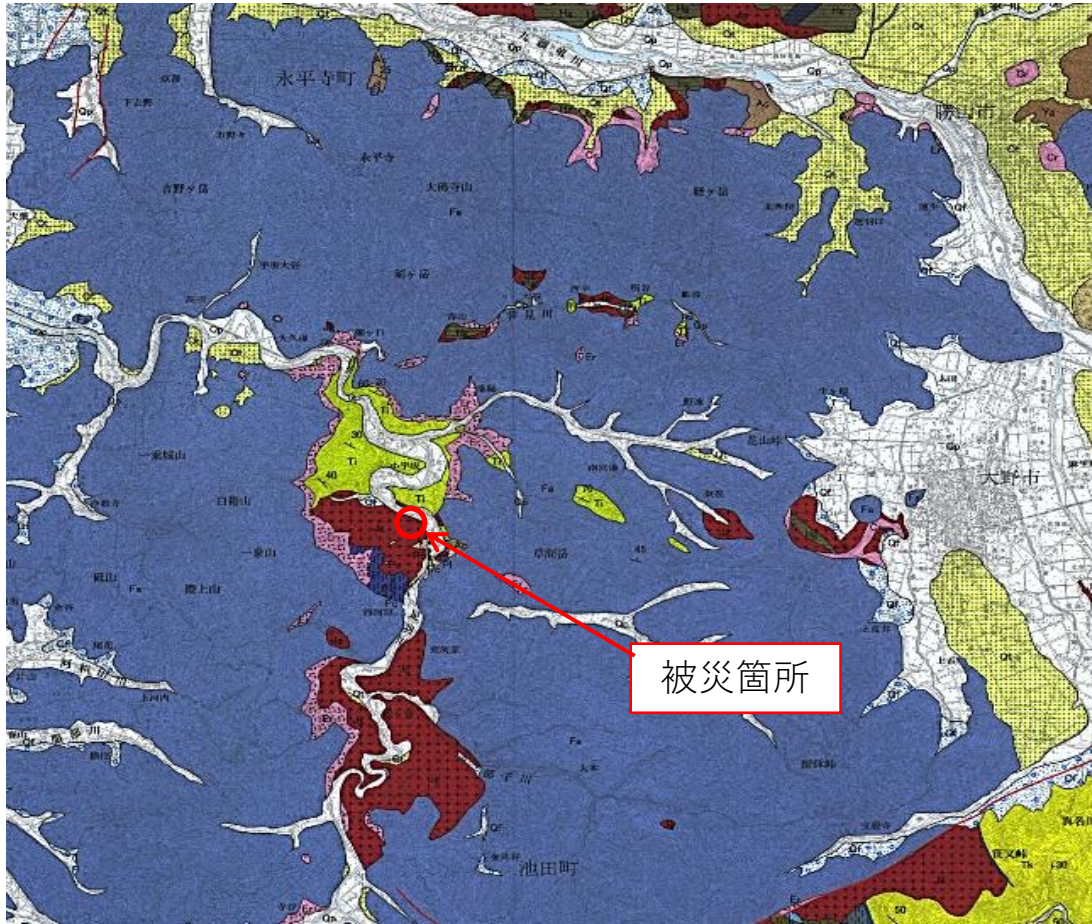
地形・地質概要

分布地質: 火成岩類(片麻岩・古期花崗岩類)

特 徴: 花崗岩は一般に、節理と呼ばれる縦や横の亀裂が発達する。

その亀裂に沿って水や空気が進入すると、粘土鉱物へと変化して「まさ土」化する。

まさ土化が進むと、岩自体は硬質でも、亀裂や節理に囲まれた岩塊が崩壊し、地すべりを起こすこともある。

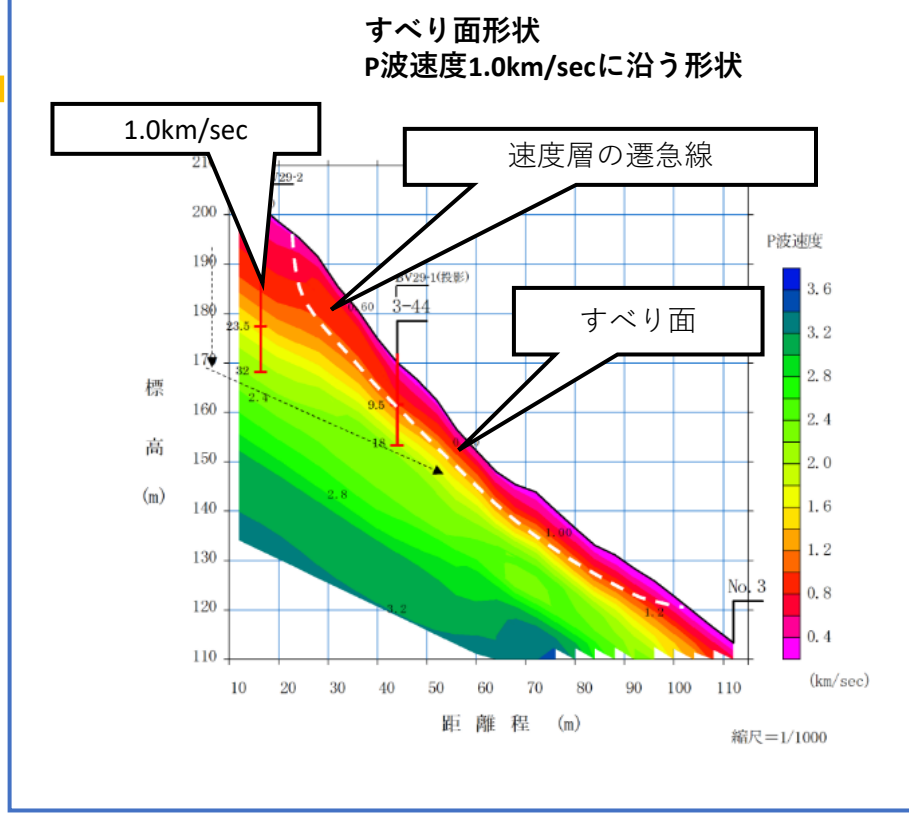
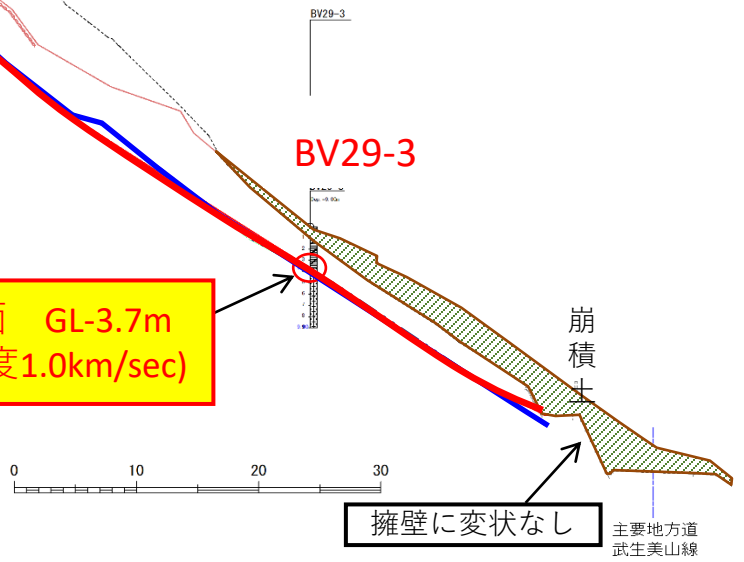
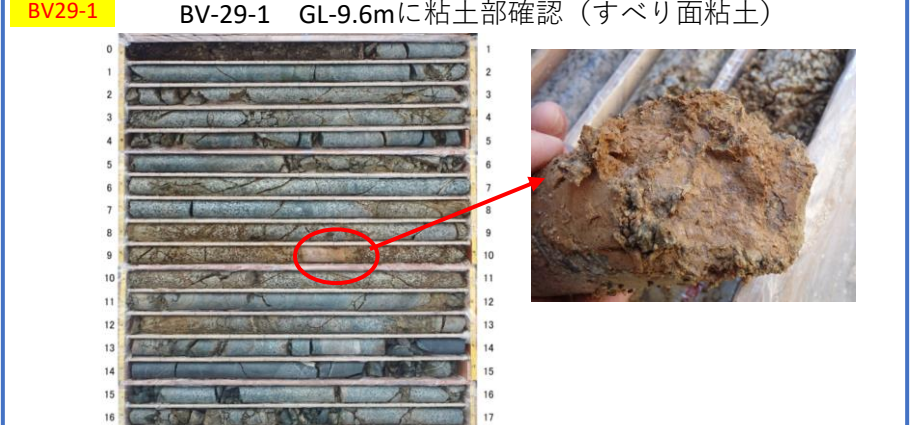
地すべり断面形状の設定

パイプ歪計変状なし

BV29-2 段差地形が認められる

すべり面 GL-9.6m (P波速度1.0km/sec)

すべり面 GL-3.7m (P波速度1.0km/sec)

荒井名誉教授の見解
移動層は、GL-10m程度まで。弾性波速度1.0km/sec以下の風化土強風化岩の層。

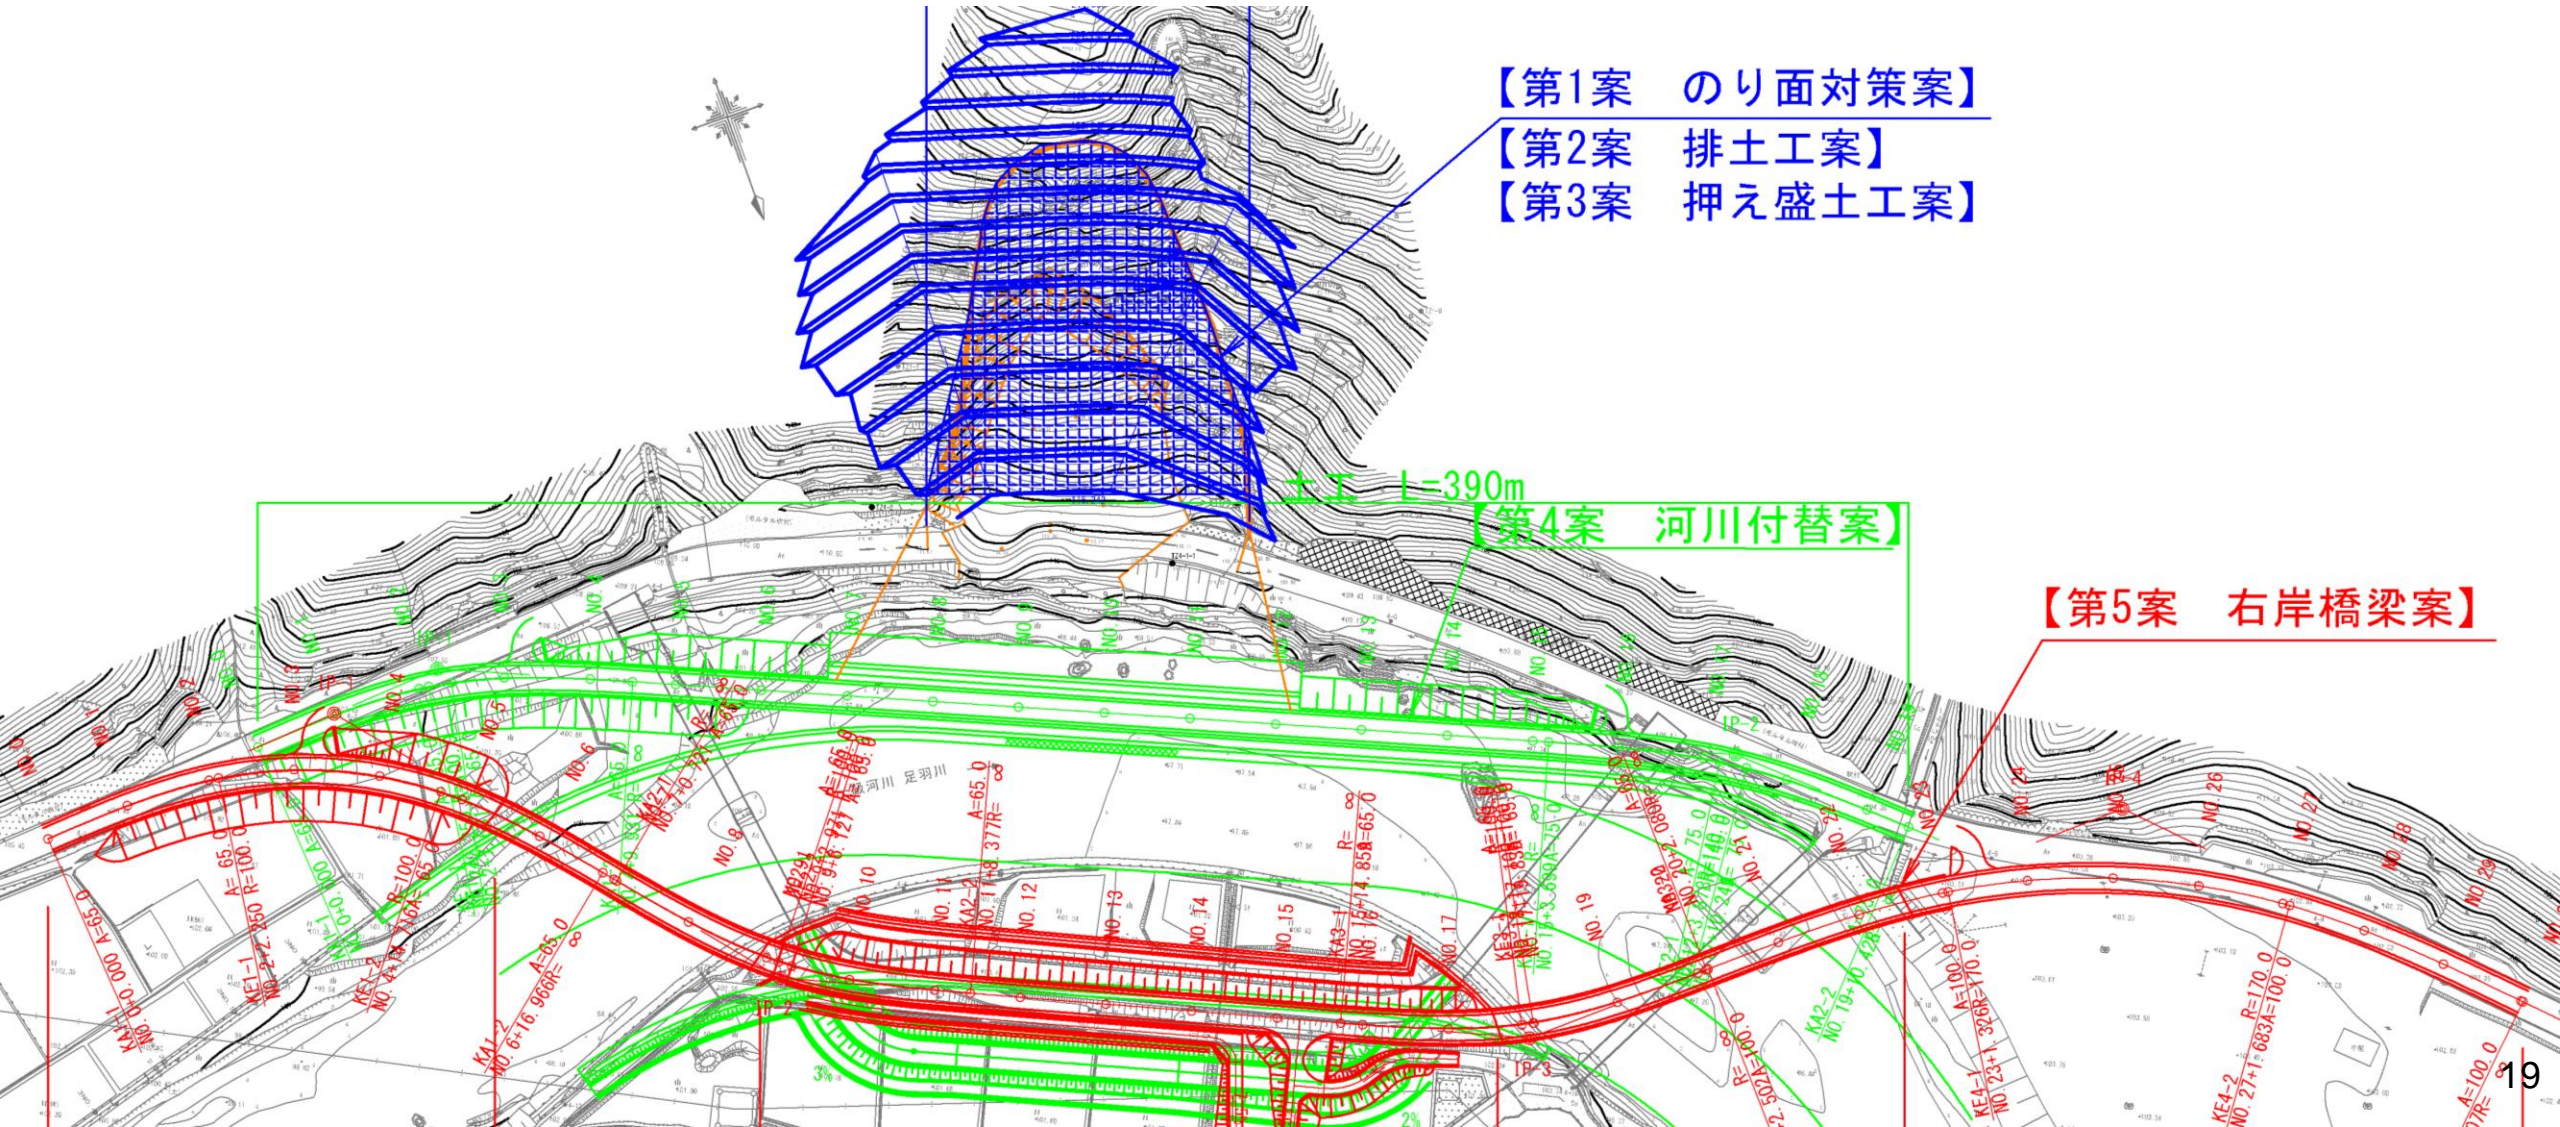
復旧工法の検討(1次選定)

第1案：法面对策案（アンカー工、鉄筋挿入工、吹付砕工）

第2案：排土工案（排土工、鉄筋挿入工、吹付砕工）

第3案：押え盛土工案（盛土工、アンカー工、鉄筋挿入工、吹付砕工）

第4案：河川付替案（河川付替工、地すべり対策擁壁工）

第5案：右岸橋梁案（ポステンT桁橋2橋、道路盛土工）

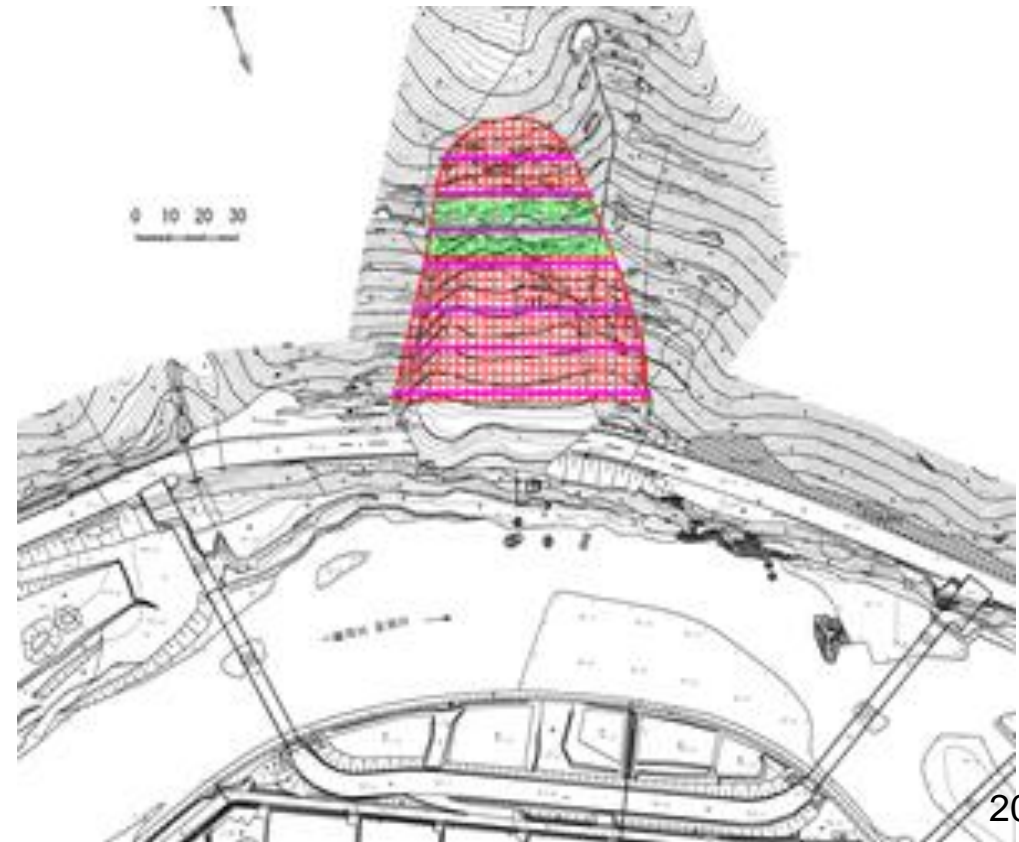
第1案：法面对策案

概要	施工延長	L=77.4m
	主要構造物	アンカー工131本、鉄筋挿入工1,239本、吹付砕工4,868m、集排水ボーリング17本
	用地補償	契約対象者が約100名以上
	事業工期	約3年
	経済性	約11.9億円 (工事費 8.8億円、用地補償費 0.05億円、 応急仮設 3.1億円)

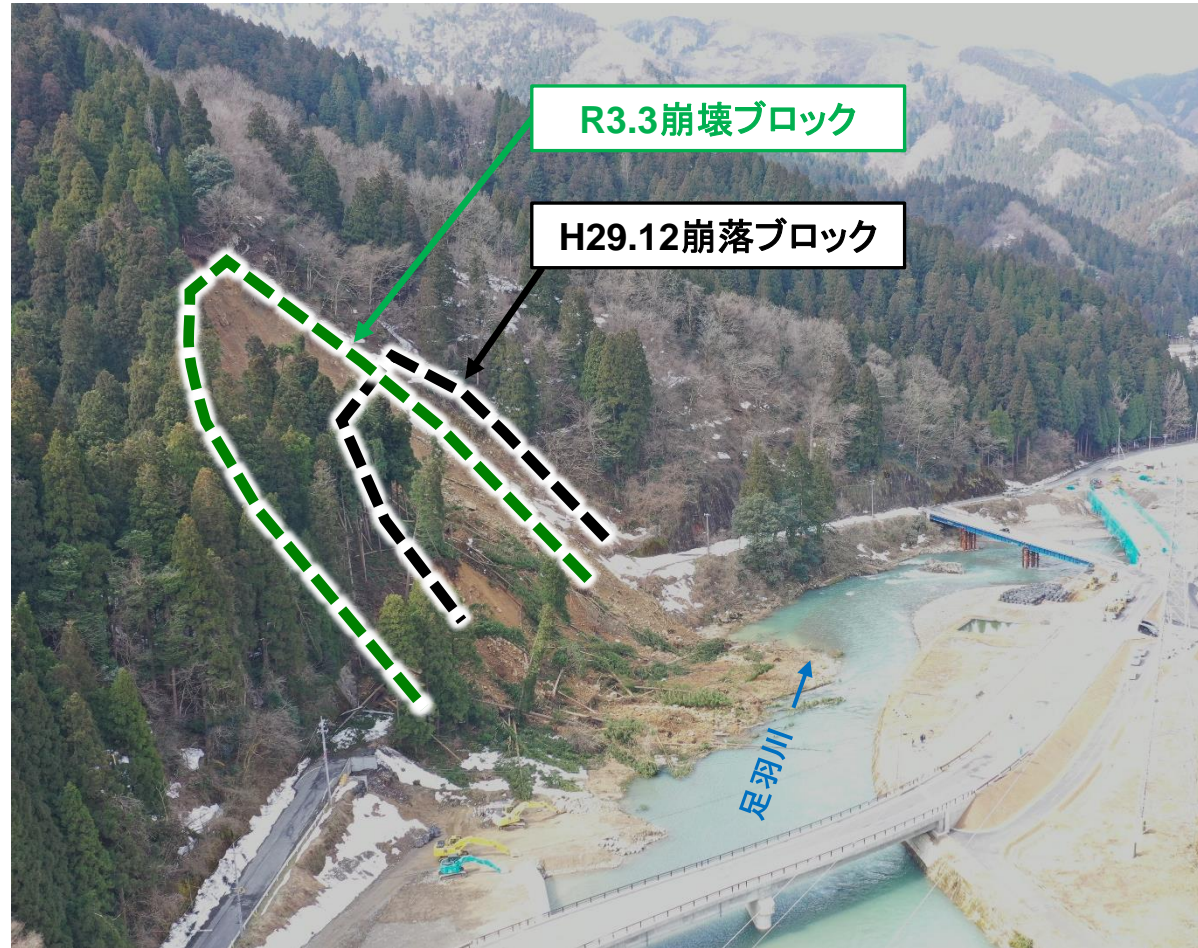
2回目の崩落 令和3年3月7日

- ・バイパス計画としたことで、道路としては被災を免れた
- ・法面を防災・減災対策等強化事業推進費で対策中（河川課対応）

堆積土砂撤去工 V=34,000m³
植生基材吹付工 A=10,900m²

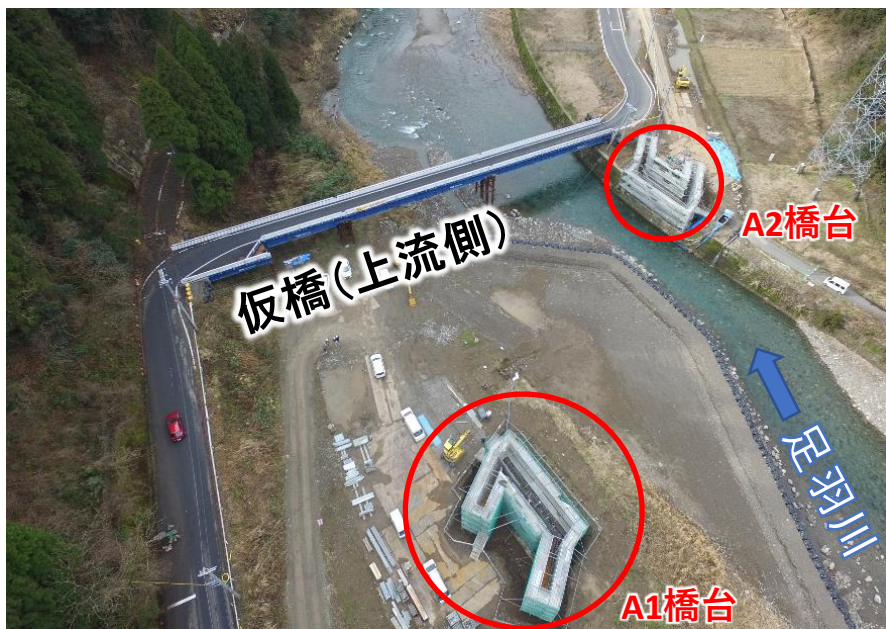
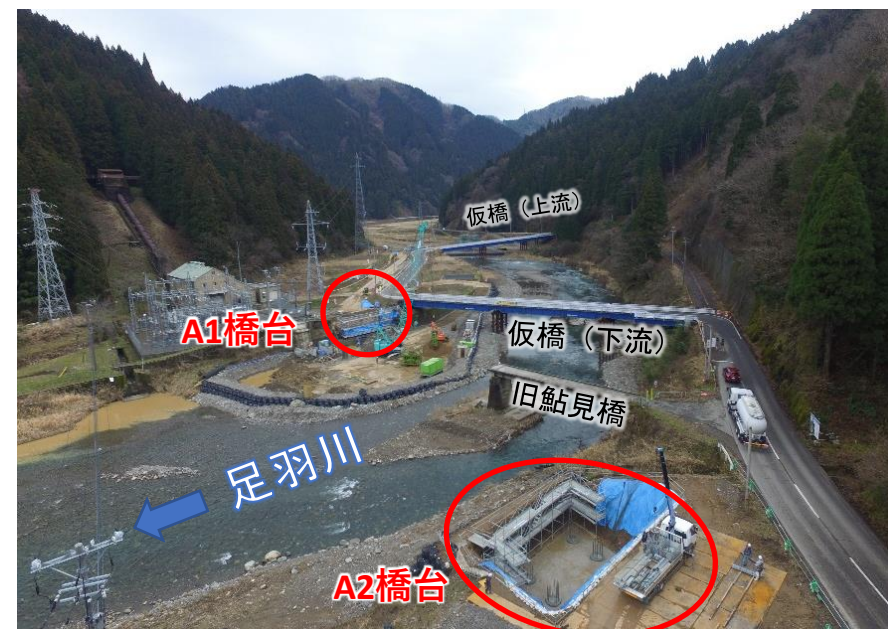
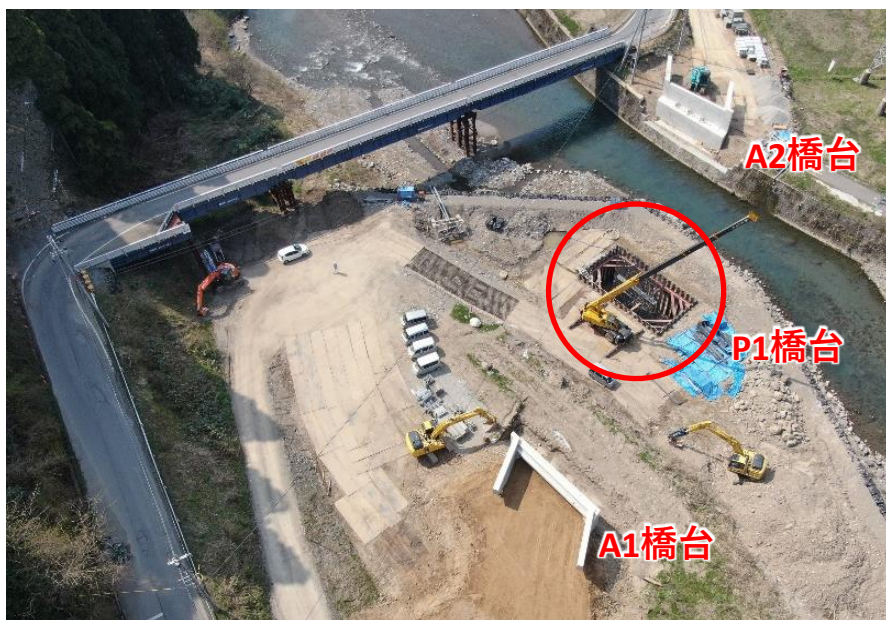
上流側 東天田橋 (L=68m)

令和2年1月
地すべり発生から
約2年1カ月

令和2年3月
地すべり発生から
約2年3カ月

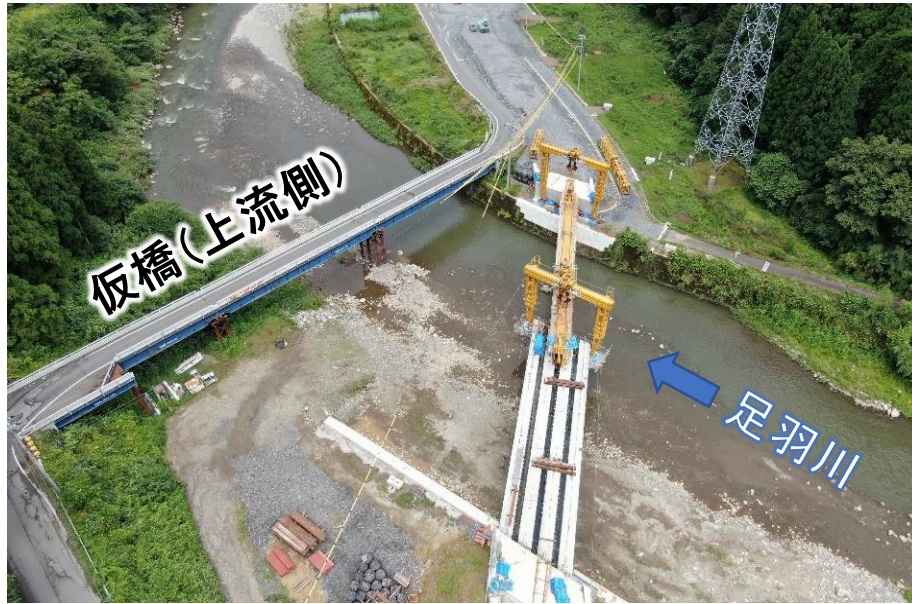
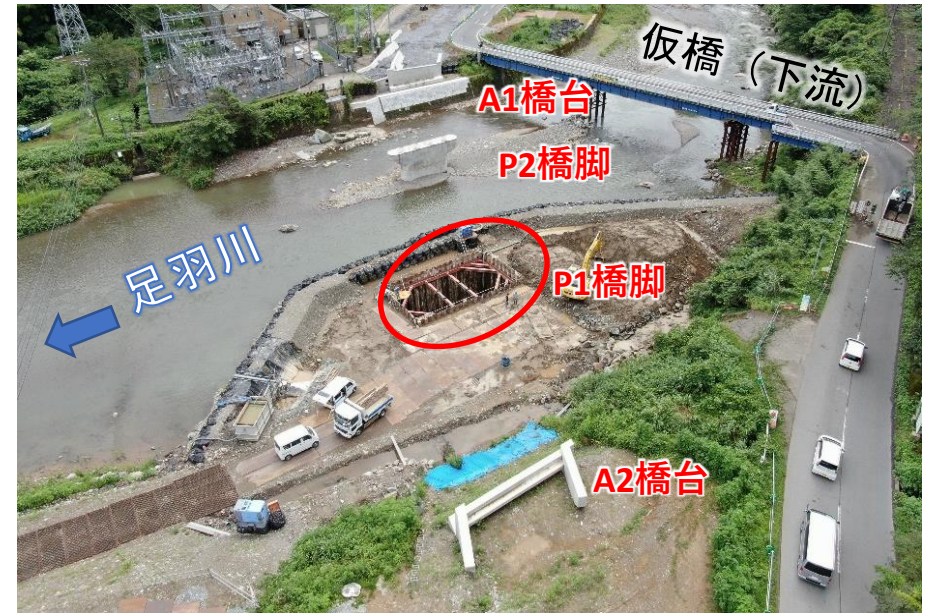
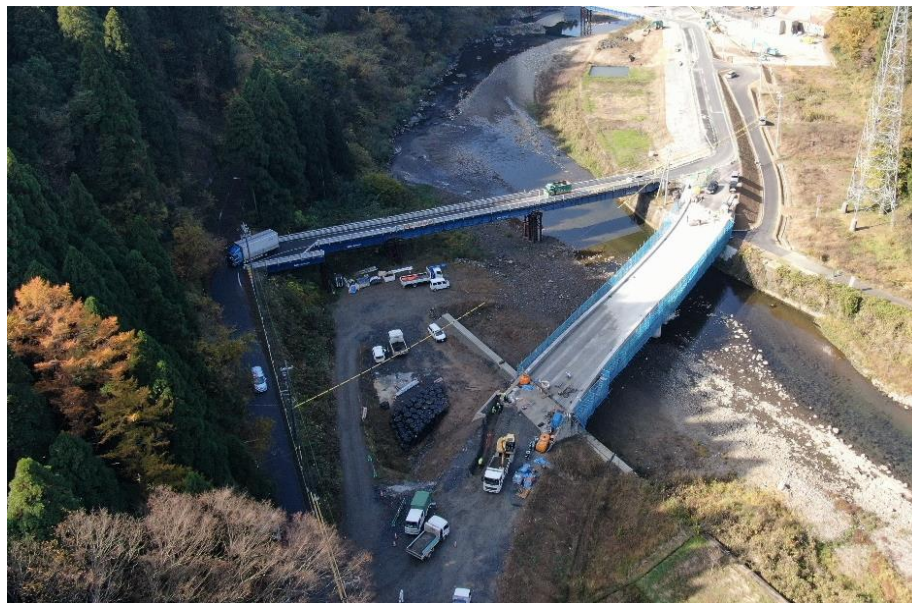
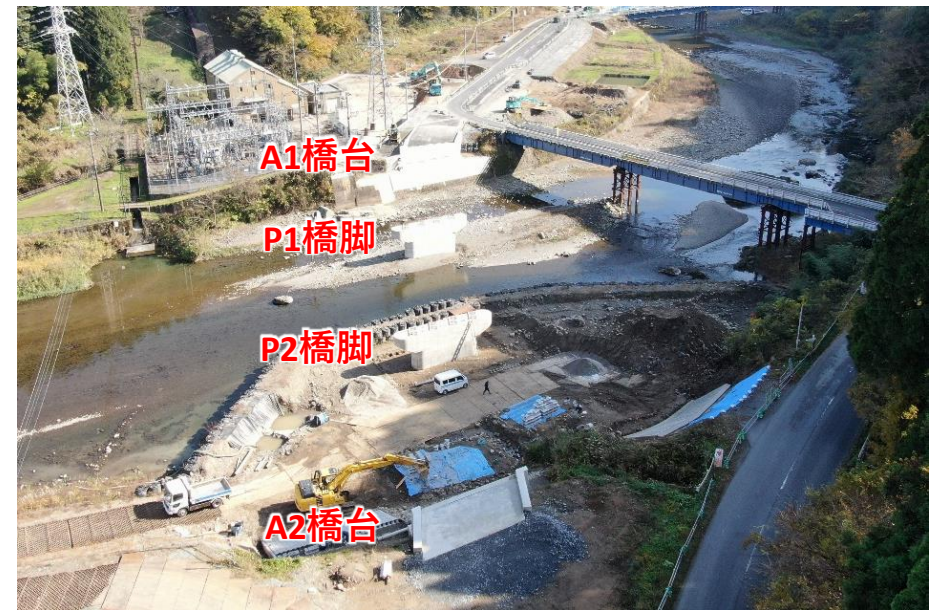
橋梁の施工状況

令和2年8月
地すべり発生から
約2年8カ月

令和2年11月
地すべり発生から
約2年11カ月
