県道武生美山線 福井市蔵作町

～道路災害復旧工事～

福井土木事務所 小原英人

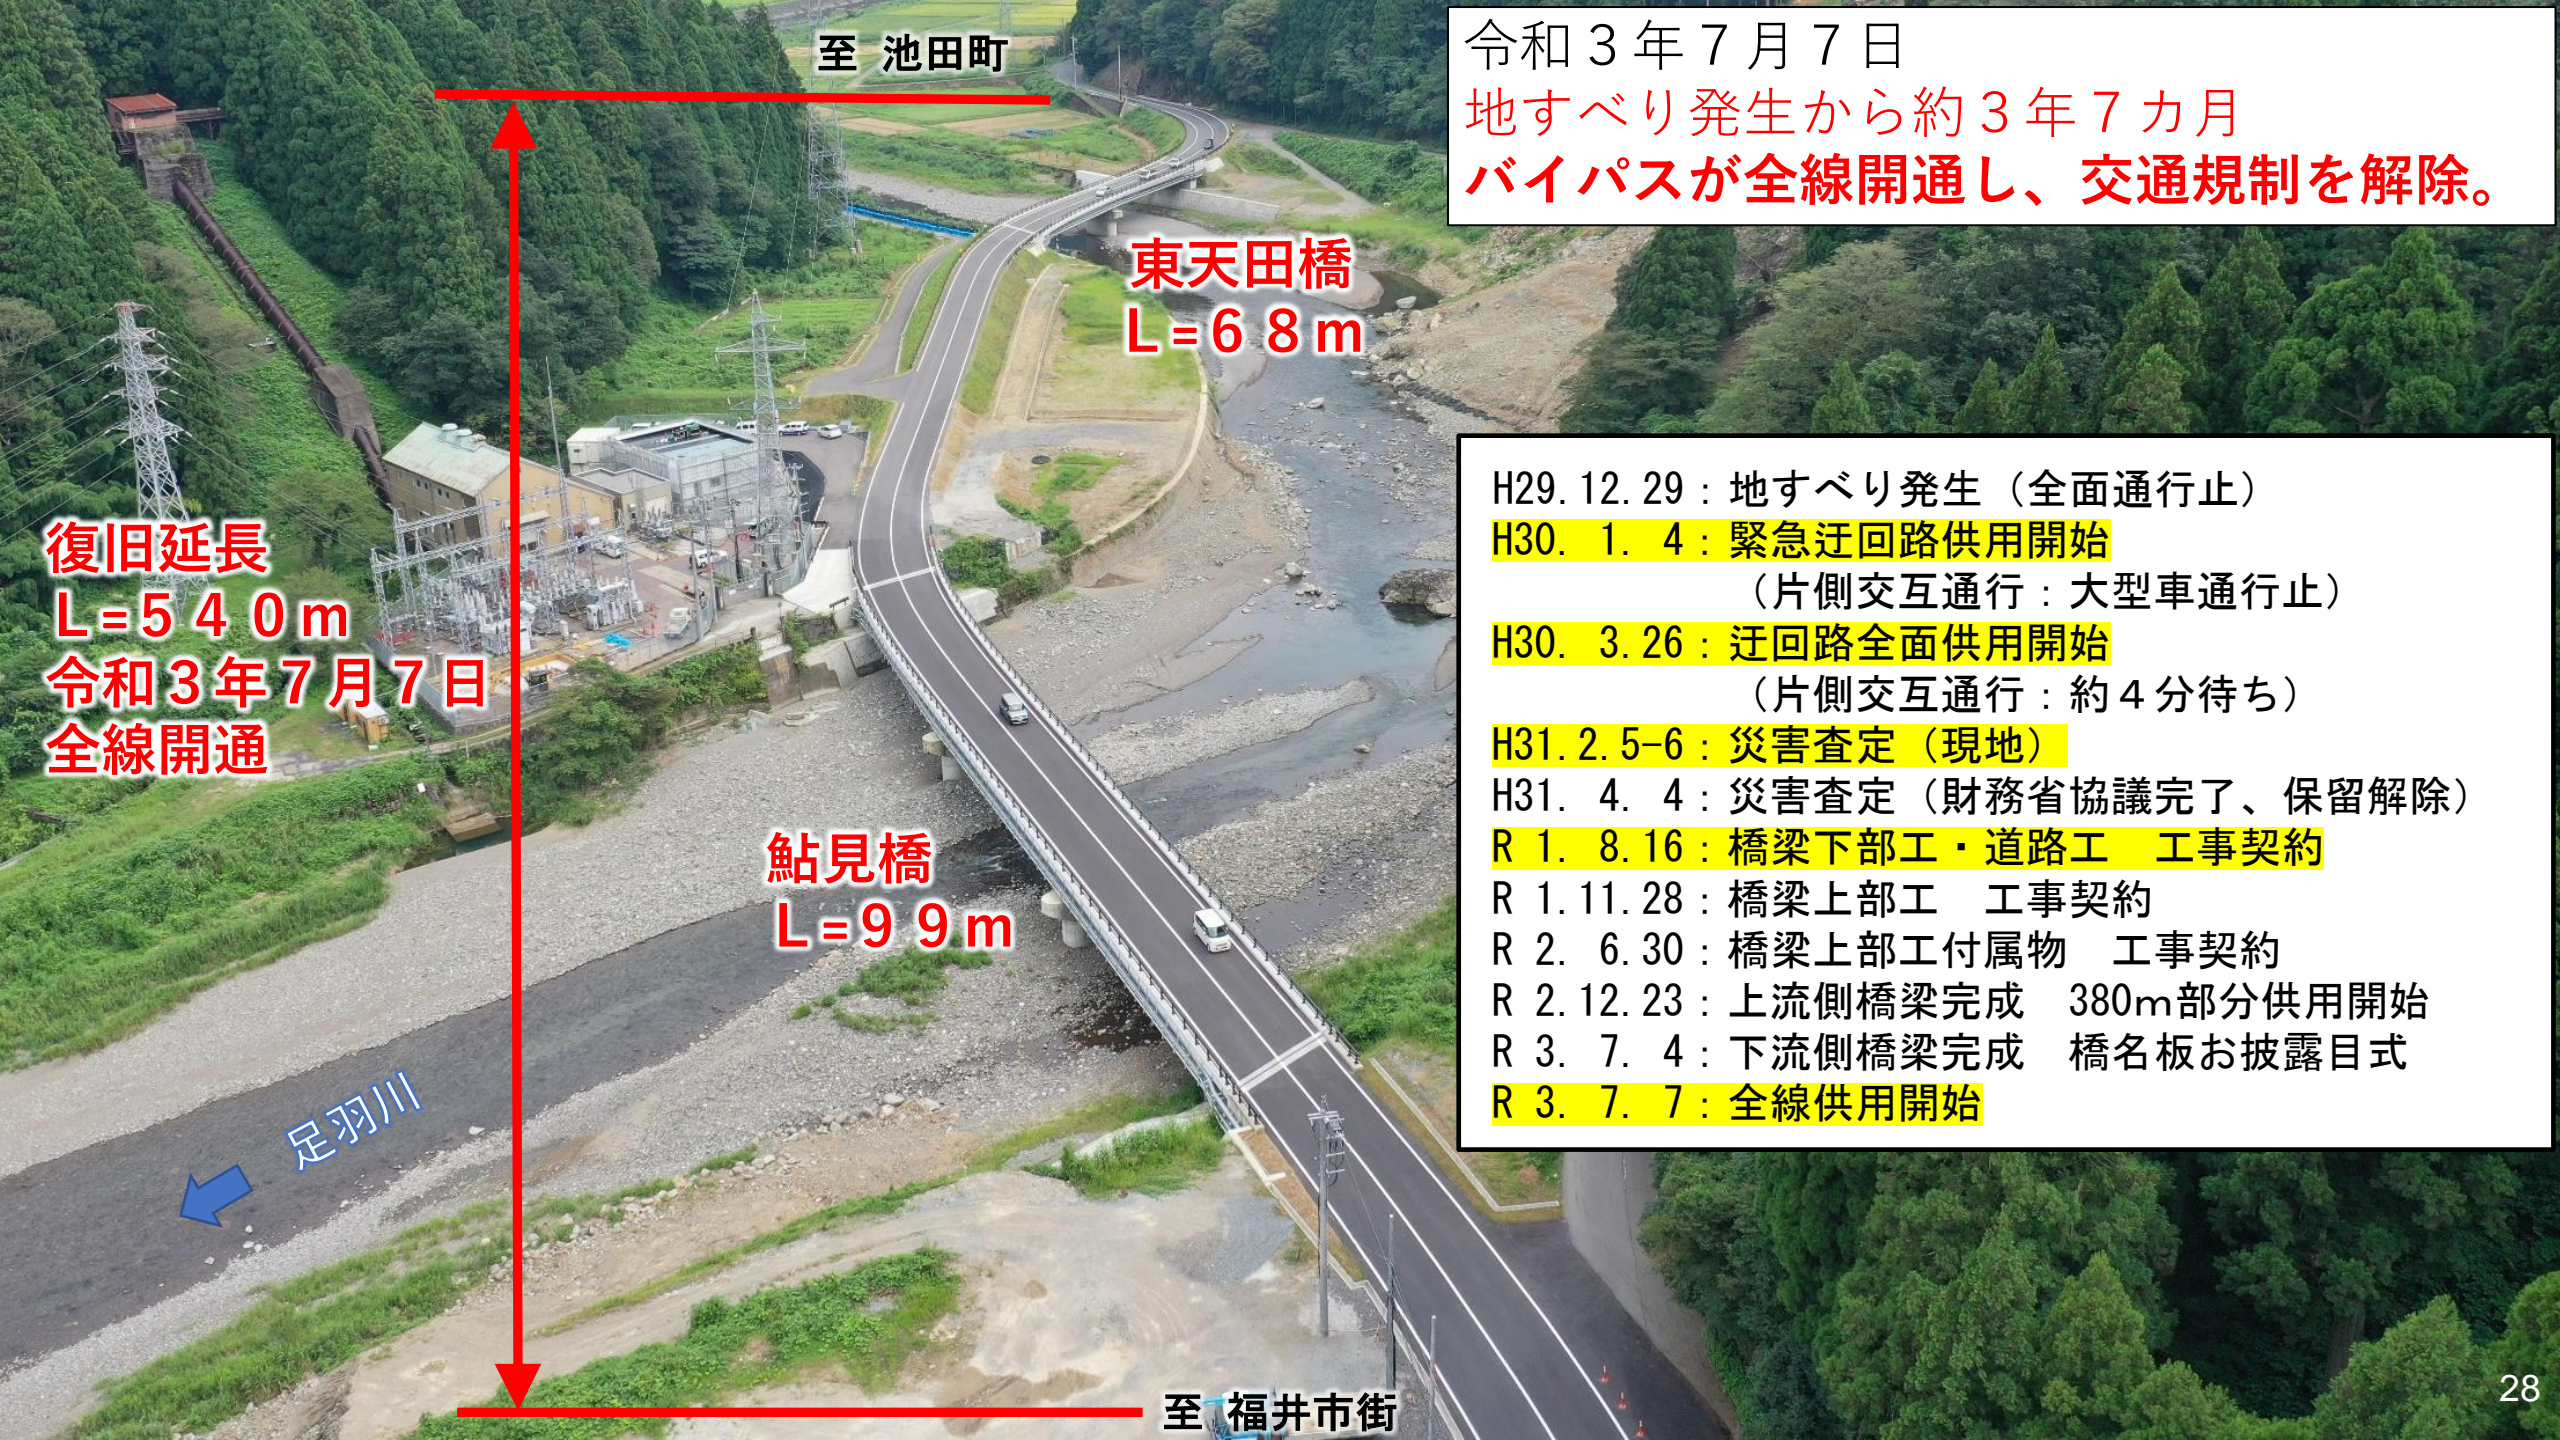
地すべり発生から約3年7カ月

バイパスが全線開通し、交通規制を解除。

L=540m
