メンテナンスに優れた橋梁伸縮装置

福井県工業技術センター

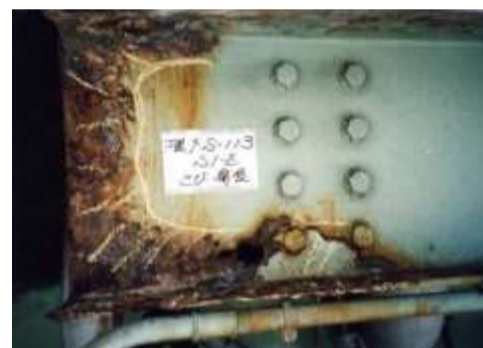
漏水により鋼桁端部の塗装が劣化し、鋼材が広範囲に腐食

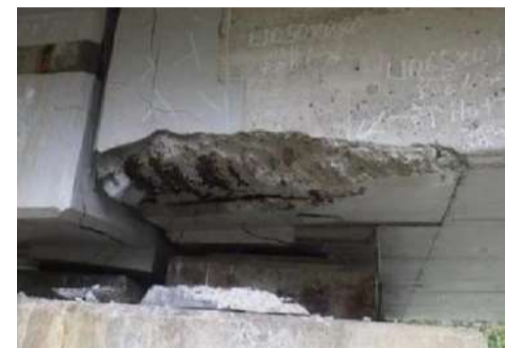
コンクリート桁のひび割れに橋面からの水が廻り桁の一部が大きく欠損

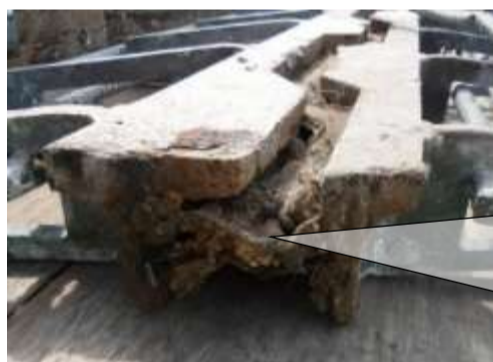
本当に損傷しているのはこの止水機能部のみであり、周囲の鋼構造部はほとんど損傷していない

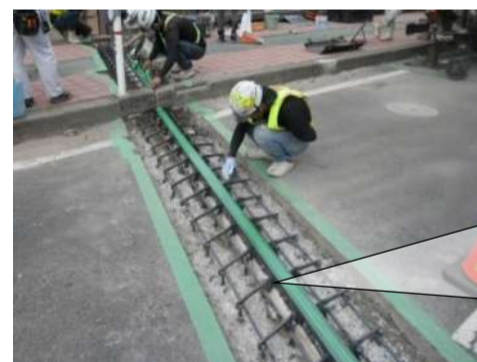
構造的制約（フェースプレートが脱着できない）があるため健全なコンクリート部も含め全体を取り替え

多額の費用を要し、工期が長くなる等、社会的・環境的負荷が大きい補修方法となっている。

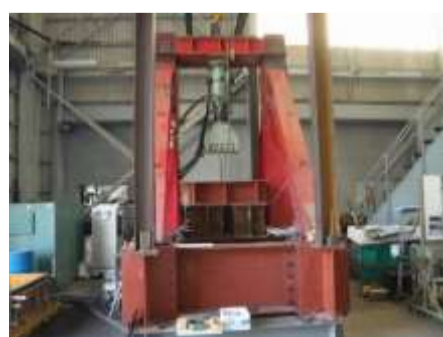
R4 疲労耐久性能確認試験

R4 年度に疲労耐久性能確認試験（200kN・200万回繰返し載荷）試験、R5 年度に伸縮追従性能・止水性能確認試験を実施（NEXCO 設計要領・伸縮装置の設計ガイドラインに準拠した仕様を全て満足）し、全て合格

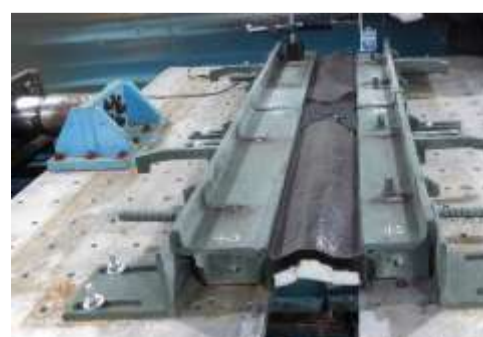
R5 伸縮追従性能確認試験

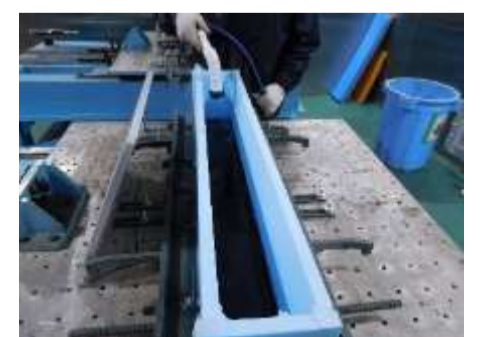
R5 止水性能確認試験
